Ciudad de México a 23 de mayo de 2025
AAO/DGSU/DPCMA/ARB/PP/A-073/2025

ASUNTO: AUTORIZACIÓN DEL DERRIBO DE 5 (CINCO) ÁRBOLES Y PODA DE 10 (DIEZ) ÁRBOLES EN PREDIO PRIVADO

COLEGIO GIOCOSA

DICTAMEN TÉCNICO INDIVIDUAL

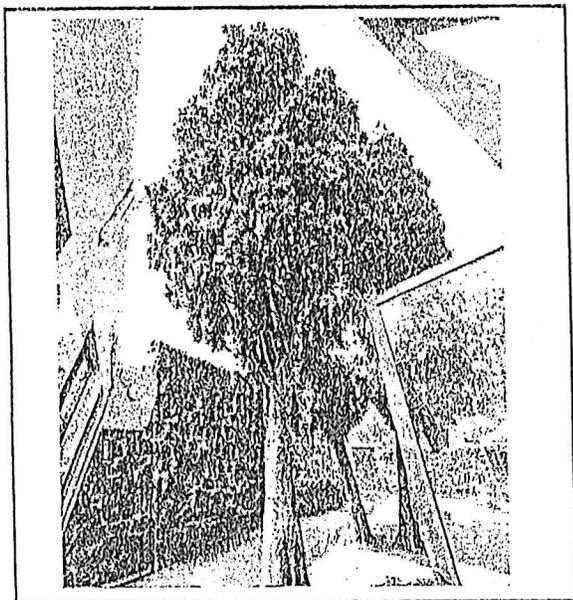
Número:	1			DICTAMEN:	1			
Fecha de evaluación	Día:	5	Mes:	Noviembre	Año:	2024	Hora:	09:00 a. m.
Datos del solicitante	Calle y núm.				Alcaldía:	Álvaro Obregón	C.P.	
	Colonia:

Hojas	Problemas bióticos			Problemas abióticos			Observaciones Signos de presencia del hongo del género <i>Phytophthora</i>
	Enfermedades	<input checked="" type="checkbox"/>	Marchitez	X	Contaminación	X	
	Plagas	<input checked="" type="checkbox"/>	Granizo	X	Helada	X	
			Clorosis	X

Ramas	Enfermedades	X	Muertas	<input checked="" type="checkbox"/>	Ramas caídas	X	Ramas largas entrecruzadas con árbol aledaño
	Plagas	X	Vandalismo	X	Ramas desprendidas	X	
	Muérdago	X	Desmoche	X	Heridas	X

Tronco	Enfermedades	X	Vandalismo	X	Cavidades	X	Proceso de compartimentación reciente
	Plagas	X	Estrangulamiento	X	Pudriciones	<input checked="" type="checkbox"/>	
				X	Heridas	<input checked="" type="checkbox"/>

Expectativa de vida	Presencia de otros árboles				Otros valores		Condición general del árbol	
	Hectárea		(100 m lineales)		Estético	X	Muy bueno X	Declinante Incipiente
5 años X	Más de 300	X	Más de 30	X	Científico	X		
6 a 20 ✓	200 a 300	X	20 a 30	X	Histórico	X		
21 a 40 X	51 a 199	X	5 a 19	X	Socio-cultural	✓	Muerto X	
Más de 40 X	50 o menos	✓	Menos de 5	X	Otros	X

Poda	Limpieza	X	Poda de coníferas	✓	De acuerdo al numeral 6.4.3.
	Restauración de copa	X	Poda de palmas maduras	X	
	Aclareo de copa	X	Poda de raíces	X	
	Elevación de copa	X	Reducción de copa	X

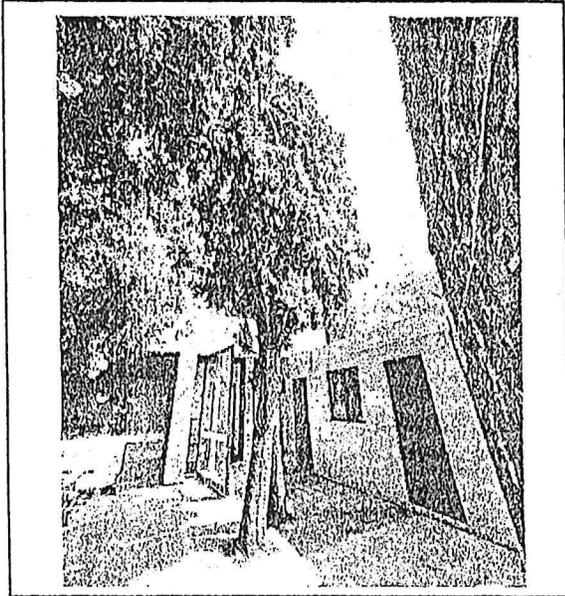
Número:	2		DICTAMEN:	2				
Fecha de evaluación	Día:	5	Mes:	Noviembre	Año:	2024	Hora	09:00 a. m.
Datos del solicitante	Calle y núm.			Alcaldía:	Álvaro Obregón	C.P.		
	Colonia:

Hojas	Problemas bióticos		Problemas abióticos				Observaciones	
	Enfermedades	✓	Marchitez	X	Contaminación	X		Signos de presencia del hongo del género <i>Phytophthora</i>
	Plagas	✓	Granizo	X	Helada	X		
			Clorosis	X

Ramas	Enfermedades	X	Muertas	✓	Ramas caídas	X	Ramas largas entrecruzadas con árbol aledaño
	Plagas	X	Vandalismo	X	Ramañ desprendidas	X	
	Muérdago	X	Desmoche	X	Heridas	X

Tronco	Enfermedades	X	Vandalismo	X	Cavidades	X	Proceso de compartimentación reciente
	Plagas	X	Estrangulamiento	X	Pudriciones	X	
X				Heridas	✓

Expectativa de vida	Presencia de otros árboles				Otros valores		Condición general del árbol	
	Hectárea		(100 m lineales)		Estético	X	Muy bueno X	Declinante incipiente
5 años X	Más de 300	X	Más de 30	X	Científico	X		
6 a 20 ✓	200 a 300	X	20 a 30	X	Histórico	X		
21 a 40 X	51 a 199	X	5 a 19	X	Socio-cultural	✓	Muerto X	
Más de 40 X	50 o menos	✓	Menos de 5	X	Otros	X

Poda	Limpeza	X	Poda de coníferas	✓	De acuerdo al numeral 6.4.3.
	Restauración de copa	X	Poda de palmas maduras	X	
	Aclareo de copa	X	Poda de raíces	X	
	Elevación de copa	X	Reducción de copa	X

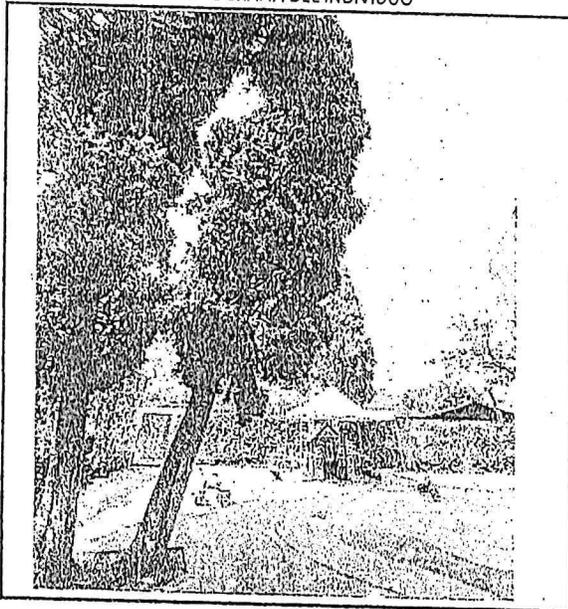
Número:	3		DICTAMEN:	3				
Fecha de evaluación	Día:	5	Mes:	Noviembre	Año:	2024	Hora:	09:00 a. m.
Datos del solicitante	Calle y núm.			Alcaldía:	Álvaro Obregón	C.P.		
	Colonia:

Expectativa de vida	Presencia de otros árboles				Otros valores		Condición general del árbol	
	Hectárea		(100 m lineales)		Estético	X	Muy bueno X	Declinante incipiente ✓
5 años X	Más de 300	X	Más de 30	X	Científico	X		
6 a 20 ✓	200 a 300	X	20 a 30	X	Histórico	X		
21 a 40 X	51 a 199	X	5 a 19	X	Socio-cultural	✓		
Más de 40 X	50 o menos	✓	Menos de 5	X	Otros	X	Muerto X

Hojas	Problemas bióticos		Problemas abióticos			Observaciones	
	Enfermedades	✓	Marchitez	X	Contaminación		X
	Plagas	✓	Granizo	X	Helada		X
Clorosis			X				
Signos de presencia del hongo del género <i>Phytophthora</i>

Ramas	Enfermedades	X	Muertas	✓	Ramas caídas	X	Ramas largas entrecruzadas con árbol aledaño. Vandalismo (clavo y metal incrustado)
	Plagas	X	Vandalismo	X	Ramas desprendidas	X	
	Muérdago	X	Desmoche	X	Heridas	X

Tronco	Enfermedades	X	Vandalismo	✓	Cavidades	X	Resina reciente y vuleja, de color amarillo.
	Plagas	X	Estrangulamiento	X	Pudriciones	X	
				X	Heridas	✓

Poda	Limpieza	X	Poda de coníferas	✓	De acuerdo al numeral 6.4.3.
	Restauración de copa	X	Poda de palmas maduras	X	
	Aclareo de copa	X	Poda de raíces	X	
	Elevación de copa	X	Reducción de copa	X

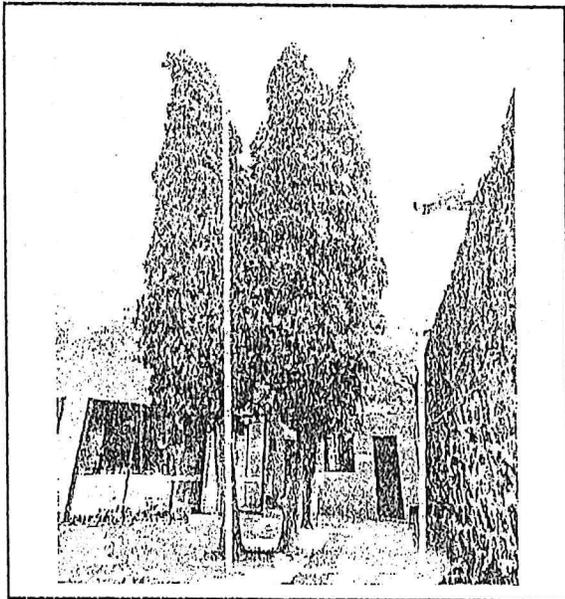
Número:	4			DICTAMEN:	4			
Fecha de evaluación	Día:	5	Mes:	Noviembre	Año:	2024	Hora:	09:00 a. m.
Datos del solicitante	Calle y núm.				Alcaldía:	Álvaro Obregón	C.P.	
	Colonia:

Hojas	Problemas bióticos		Problemas abióticos			Observaciones	
	Enfermedades	<input checked="" type="checkbox"/>	Marchitez	X	Contaminación		X
	Plagas	<input checked="" type="checkbox"/>	Granizo	X	Helada		X
			Clorosis	X		Signos de presencia del hongo del género Phytophthora

Ramas	Enfermedades	X	Muertas	<input checked="" type="checkbox"/>	Ramas caídas	X	Ramas largas entrecruzadas con árbol aledaño. Vandalismo (cordones en ramas medias)
	Plagas	X	Vandalismo	X	Ramas desprendidas	X	
	Muérdago	X	Desmoche	X	Heridas	X

Tronco	Enfermedades	X	Vandalismo	<input checked="" type="checkbox"/>	Cavidades	X	Resina reciente y vieja, color amarilla.
	Plagas	X	Estrangulamiento	X	Pudriciones	X	
X				Heridas	<input checked="" type="checkbox"/>

Poda	Limpieza	X	Poda de coníferas	✓	De acuerdo al numeral 6.4.3.
	Restauración de copa	X	Poda de palmas maduras	X	
	Aclareo de copa	X	Poda de raíces	X	
	Elevación de copa	X	Reducción de copa	X

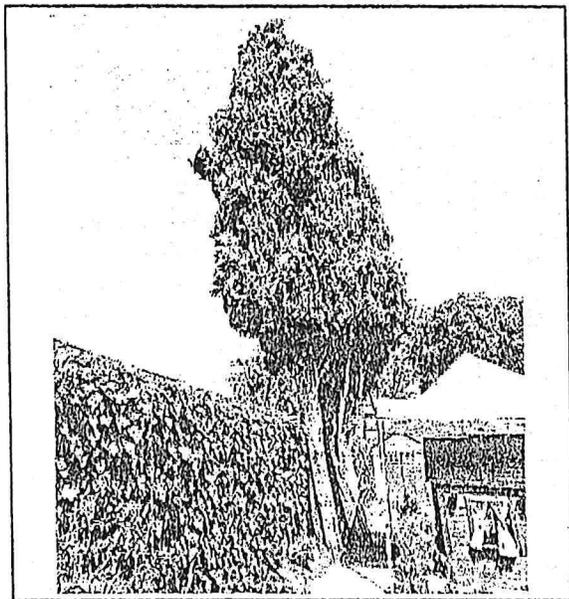
Ramas	Enfermedades	X	Muertas	✓	Ramas caídas	X	Ramas largas entrecruzadas con árbol aledaño
	Plagas	X	Vandalismo	X	Ramas desprendidas	X	
	Muérdago	X	Desmoche	X	Heridas	X

Poda.	Limpieza	X	Poda de coníferas	✓	De acuerdo al numeral 6.4.3.
	Restauración de copa	X	Poda de palmas maduras	X	
	Aclareo de copa	X	Poda de raíces	X	
	Elevación de copa	X	Reducción de copa	X

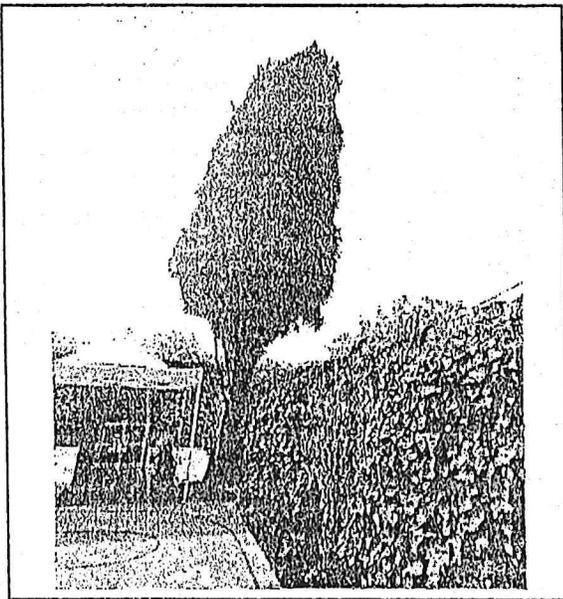
Ramas	Enfermedades	X	Muertas	<input checked="" type="checkbox"/>	Ramas caídas	X	Ramas largas entrecruzadas con árbol aleadaño
	Plagas	X	Vandalismo	X	Ramas desprendidas	X	
	Muérdago	X	Desmoche	X	Heridas	X

Tronco	Enfermedades	X	Vandalismo	X	Cavidades	X	Herida (<50 cm) ocasionada por daño mecánico
	Plagas	X	Estrangulamiento	X	Pudriciones	<input checked="" type="checkbox"/>

Poda	Limpieza	X	Poda de coníferas	✓	De acuerdo al numeral 6.4.3.
	Restauración de copa	X	Poda de palmas maduras	X	
	Aclareo de copa	X	Poda de ralces	X	
	Elevación de copa	X	Reducción de copa	X

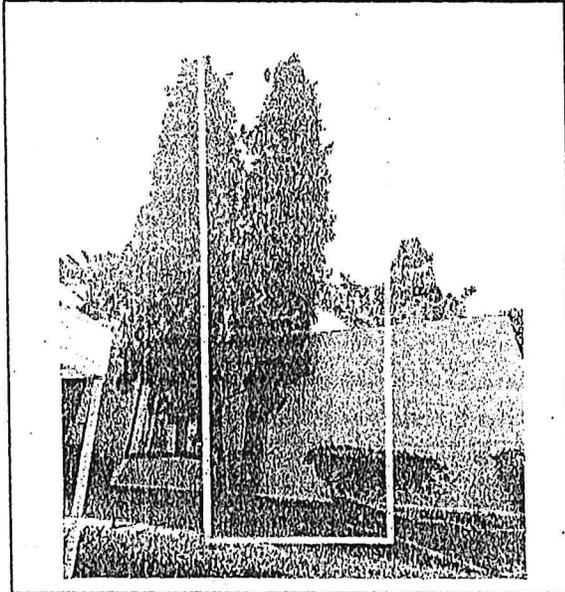
Interferencias	Follaje	<input checked="" type="checkbox"/>	Inmueble	X	Mobiliario	X	Con tránsito vehicular	X	Cámaras de seguridad X
	Tronco	X	Cables de energía eléctrica	X	Luminarias	X	Peatonal	X	Otro X
	Raíces	X	Registros	X	Señales de tránsito	X	Follaje aledaño de árbol

Ramas	Enfermedades	X	Muertas	<input checked="" type="checkbox"/>	Ramas caídas	<input checked="" type="checkbox"/>	Ramas largas entrecruzadas con árbol aledaño
	Plagas	X	Vandalismo	X	Ramas desprendidas	X	
	Muérdago	X	Desmoche	X	Heridas	X

Poda	Limpeza	X	Poda de coníferas	✓	De acuerdo al numeral 6.4.3.
	Restauración de copa	X	Poda de palmas maduras	X	
	Aclareo de copa	X	Poda de raíces	X	
	Elevación de copa	X	Reducción de copa	X

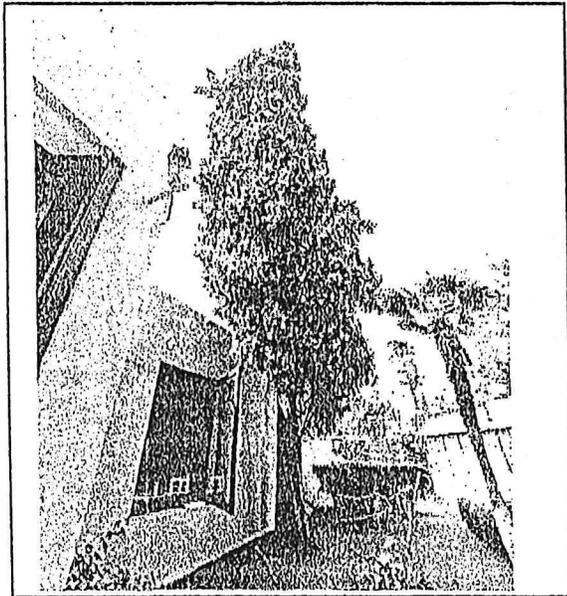
Interferencias	Follaje	✓	Inmueble	X	Mobiliario	X	Con tránsito vehicular	X	Cámaras de seguridad X
	Tronco	X	Cables de energía eléctrica	X	Luminarias	X	Peatonal	X	Otro X
	Raíces	X	Registros	X	Señales de tránsito	X	Follaje aledaño de árbol

Ramas	Enfermedades	X	Muertas	✓	Ramas caídas	X	Ramas largas entrecruzadas con árbol aledaño
	Plagas	X	Vandalismo	X	Ramas desprendidas	X	
	Muérdago	X	Desmoche	X	Heridas	X

Poda	Limpieza	X	Poda de coníferas	✓	De acuerdo al numeral 6.4.3.
	Restauración de copa	X	Poda de palmas maduras	X	
	Acilareo de copa	X	Poda de ralces	X	
	Elevación de copa	X	Reducción de copa	X

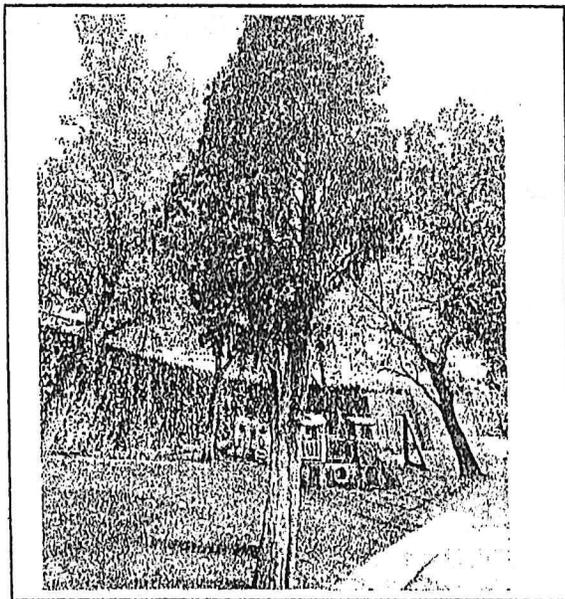
Interferencias	Follaje	✓	Inmueble	X	Mobiliario	X	Con tránsito vehicular	X	Cámaras de seguridad X
	Tronco	X	Cables de energía eléctrica	X	Luminarias	X	Peatonal	X	Otro X
	Raíces	X	Registros	X	Señales de tránsito	X	Copa con árbol aledaño

Poda	Limpieza	X	Poda de coníferas	✓	De acuerdo al numeral 6.4.3.
	Restauración de copa	X	Poda de palmas maduras	X	
	Aclareo de copa	X	Poda de ralces	X	
	Elevación de copa	X	Reducción de copa	X

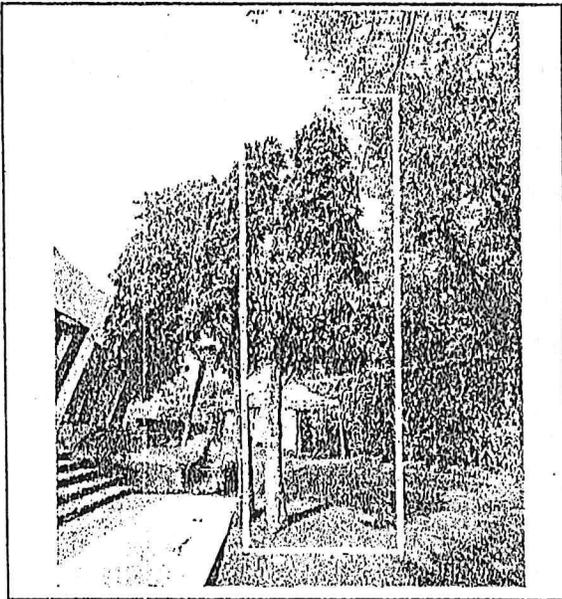
Ramas	Enfermedades	X	Muertas	✓	Ramas caídas	X	Ramas largas entrecruzadas con árbol aledaño.
	Plagas	X	Vandalismo	X	Ramas desprendidas	X	
	Muérdago	X	Desmoche	X	Heridas	X

Derribo	Existe riesgo real y presente para las personas o para sus bienes inmuebles	✓	Para evitar afectaciones significativas en la infraestructura	X
	Existe riesgo real y presente para el patrimonio urbanístico o arquitectónico del Distrito Federal	X	Por mejoramiento y mantenimiento de un área verde pública.	X
	Es necesario para el saneamiento de los árboles aledaños	X	Por obra pública o privada.	X
	Por la cercanía al área de juegos de niños, se recomienda su derribo por considerarse árbol de riesgo de acuerdo con el numeral 7.4.1.1.

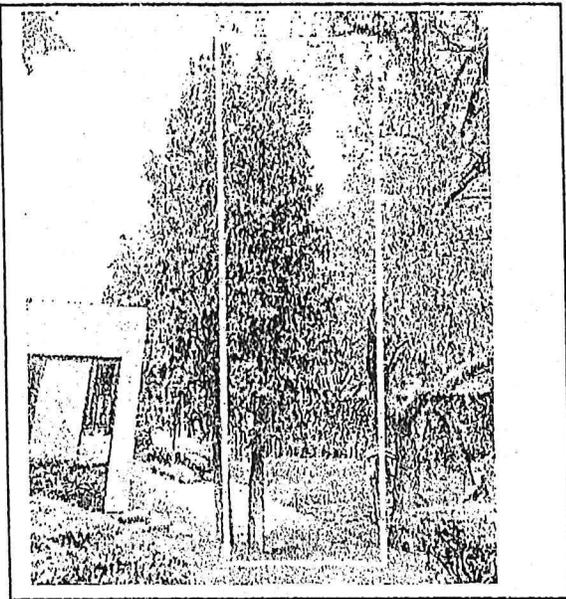
Ramas	Enfermedades	X	Muertas	<input checked="" type="checkbox"/>	Ramas caídas	<input checked="" type="checkbox"/>
	Plagas	X	Vandalismo	X	Ramas desprendidas	X
	Muérdago	X	Desmoche	X	Heridas	X
Ramas largas entrecruzadas con árbol aladaño. Ramas desgarradas.

Derribo	Existe riesgo real y presente para las personas o para sus bienes inmuebles	✓	Para evitar afectaciones significativas en la infraestructura	X
	Existe riesgo real y presente para el patrimonio urbano o arquitectónico del Distrito Federal	X	Por mejoramiento y mantenimiento de un área verde pública.	X
	Es necesario para el saneamiento de los árboles aledaños	X	Por obra pública o privada.	X
	Por la cercanía al área de juegos de niños, se recomienda su derribo por considerarse árbol de riesgo de acuerdo con el numeral 7.4.1.1.

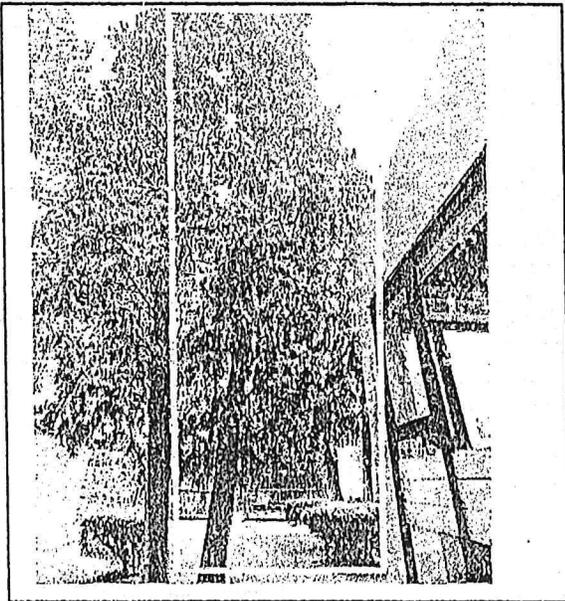
Derribo	Existe riesgo real y presente para las personas o para sus bienes inmuebles	✓	Para evitar afectaciones significativas en la infraestructura	X
	Existe riesgo real y presente para el patrimonio urbanístico o arquitectónico del Distrito Federal	X	Por mejoramiento y mantenimiento de un área verde pública.	X
	Es necesario para el saneamiento de los árboles aledaños	X	Por obra pública o privada.	X
	Por la cercanía al área de juegos de niños, se recomienda su derribo por considerarse árbol de riesgo de acuerdo con el numeral 7.4.1.1.
