ALCALDÍA  
ÁLVARO OBREGÓN  
DIRECCIÓN GENERAL DE  
SUSTENTABILIDAD Y CAMBIO  
CLIMÁTICO  
DIRECCIÓN DE SUSTENTABILIDAD

ASUNTO: AUTORIZACIÓN DE PODA DE 15 (QUINCE) ÁRBOLES Y DERRIBO DE 5 (CINCO)  
ÁRBOLES VÍA PÚBLICA

| DIRECCIÓN | Eliminado el domicilio | | | DICTAMEN NO. 113 |

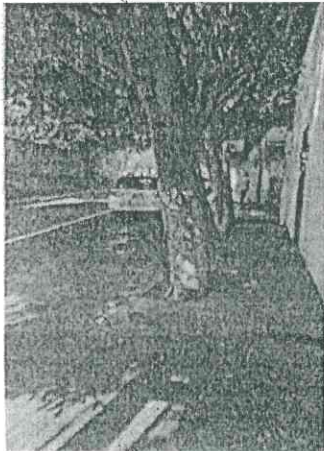
Árbol 01

| No | NOMBRE COMÚN Y CIENTÍFICO | DOMICILIO | UBICACIÓN | ALTURA m | DAP cm | DIÁMETRO DE COPA m | ESTRUCTURA | CONDICIÓN GENERAL | ESPECTATIVA DE VIDA (AÑOS) | PRESENCIA DE OTROS ÁRBOLES 10cm | OTROS VALORES | INTERFERENCIAS | TRATAMIENTO | OBSERVACIONES Y RECOMENDACIONES |
|---|---|---|---|---|---|---|---|---|---|---|---|---|---|---|
| 1 | LAUREL DE LA INCHAFRA/Inchafra | Eliminado el domicilio | Banqueta | 12 | 50 | 14 | Buena | Buena | 21 a 40 años | 5 a 19 | Esqueleto | Cabeza eléctrica y luminaria | Podar | Árbol con copa desbalanceada, rama codominante corteza incluida, algunas de sus ramas interfieren con luminarias, ramas bajas proyectadas a arroyo vehicular. |

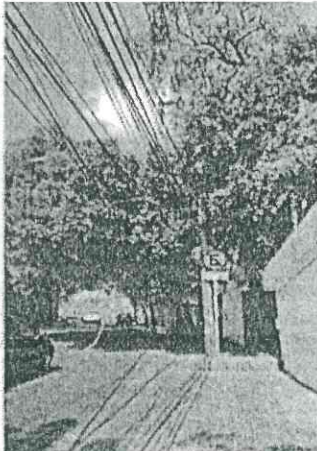
Árbol 02

| No | NOMBRE COMÚN Y CIENTÍFICO | DOMICILIO | UBICACIÓN | ALTURA m | DAP cm | DIÁMETRO DE COPA m | ESTRUCTURA | CONDICIÓN GENERAL | ESPECTATIVA DE VIDA (AÑOS) | PRESENCIA DE OTROS ÁRBOLES 10cm | OTROS VALORES | INTERFERENCIAS | TRATAMIENTO | OBSERVACIONES Y RECOMENDACIONES |
|---|---|---|---|---|---|---|---|---|---|---|---|---|---|---|
| 2 | FRESNO/Fraxinus arbuscula | | Banqueta | 6 | 40 | 3 | Inconspicua | Muerta | 0 años | 5 a 19 | - | Cabeza eléctrica | Derribar | Árbol muerto en pie |

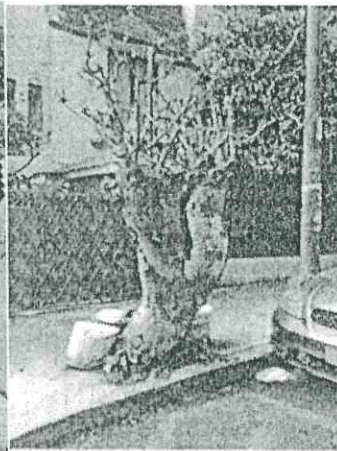
Árbol 03

| No | NOMBRE COMÚN Y CIENTÍFICO | DOMICILIO | UBICACIÓN | ALTURA m | DAP cm | DIÁMETRO DE COPA m | ESTRUCTURA | CONDICIÓN GENERAL | ESPECTATIVA DE VIDA (AÑOS) | PRESENCIA DE OTROS ÁRBOLES 10cm | OTROS VALORES | INTERFERENCIAS | TRATAMIENTO | OBSERVACIONES Y RECOMENDACIONES |
|---|---|---|---|---|---|---|---|---|---|---|---|---|---|---|
| 3 | COLONIA/Colonia americana | | Banqueta | 2 | 35 | 1 | Inconspicua | Muerta | 0 años | 5 a 19 | - | Cabeza eléctrica | Derribar | Árbol muerto en pie |

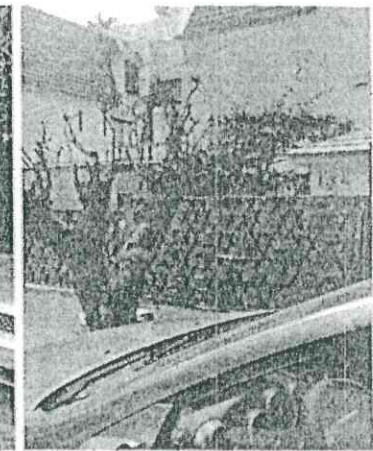
Árbol 04

| No | NOMBRE COMÚN Y CIENTÍFICO | DOMICILIO | UBICACIÓN | ALTURA m | DAP cm | DIÁMETRO DE COPA m | ESTRUCTURA | CONDICIÓN GENERAL | ESPECTATIVA DE VIDA (AÑOS) | PRESENCIA DE OTROS ÁRBOLES 10cm | OTROS VALORES | INTERFERENCIAS | TRATAMIENTO | OBSERVACIONES Y RECOMENDACIONES |
|---|---|---|---|---|---|---|---|---|---|---|---|---|---|---|
| 4 | CEDEÑO BLANCO/Calligonum leucostachya | | Banqueta | 12 | 40 | 5 | Buena | Buena | 21 a 40 años | 5 a 19 | Sociocultural/Beneficio | Cabeza eléctrica y luminaria | podar | Árbol con crecimiento reprimido por banqueta, algunas ramas obstruyen luminarias |

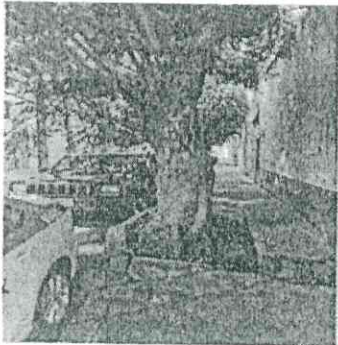
Árbol 05

| No | NOMBRE COMÚN Y CIENTÍFICO | DOMICILIO | UBICACIÓN | ALTURA m | DAP cm | DIÁMETRO DE COPA m | ESTRUCTURA | CONDICIÓN GENERAL | ESPECTATIVA DE VIDA (AÑOS) | PRESENCIA DE OTROS ÁRBOLES 10cm | OTROS VALORES | INTERFERENCIAS | TRATAMIENTO | OBSERVACIONES Y RECOMENDACIONES |
|---|---|---|---|---|---|---|---|---|---|---|---|---|---|---|
| 5 | LAUREL DE LA INCHAFRA/Inchafra | Eliminado el domicilio | Banqueta | 10 | 45 | 9 | Buena | Buena | 21 a 40 años | De 5 a 19 | Sociocultural | Cabeza eléctrica | podar | Árbol con ramas bajas que interfieren con paso peatonal, algunas ramas débilmente unidas. SUAC 2109211086340 |

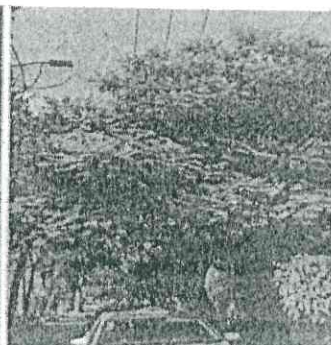
Árbol 06

| No | NOMBRE COMÚN Y CIENTÍFICO | DOMICILIO | UBICACIÓN | ALTURA m | DAP cm | DIÁMETRO DE COPA m | ESTRUCTURA | CONDICIÓN GENERAL | ESPECTATIVA DE VIDA (AÑOS) | PRESENCIA DE OTROS ÁRBOLES 10cm | OTROS VALORES | INTERFERENCIAS | TRATAMIENTO | OBSERVACIONES Y RECOMENDACIONES |
|---|---|---|---|---|---|---|---|---|---|---|---|---|---|---|
| 6 | CEDEÑO BLANCO/Calligonum leucostachya | | Banqueta | 12 | 48 | 5 | Inconspicua | Muerta | 0 años | De 5 a 19 | - | Cabeza eléctrica | Derribar | Árbol muerto en pie |

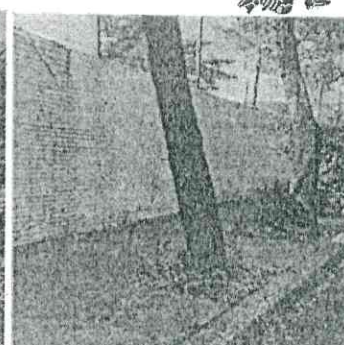
Árbol 07

| No | NOMBRE COMÚN Y CIENTÍFICO | DOMICILIO | UBICACIÓN | ALTURA m | DAP cm | DIÁMETRO DE COPA m | ESTRUCTURA | CONDICIÓN GENERAL | ESPECTATIVA DE VIDA (AÑOS) | PRESENCIA DE OTROS ÁRBOLES 10cm | OTROS VALORES | INTERFERENCIAS | TRATAMIENTO | OBSERVACIONES Y RECOMENDACIONES |
|---|---|---|---|---|---|---|---|---|---|---|---|---|---|---|
| 7 | CEDEÑO BLANCO/Calligonum leucostachya | | Banqueta | 12 | 48 | 5 | Inconspicua | Muerta | 0 años | De 5 a 19 | - | Cabeza eléctrica | Derribar | Árbol muerto en pie |

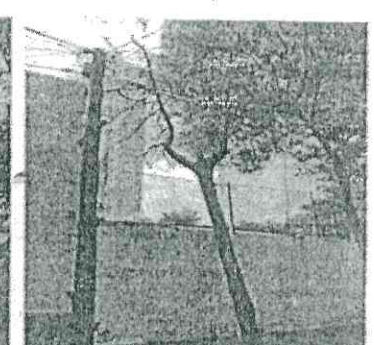
Árbol 08

| No | NOMBRE COMÚN Y CIENTÍFICO | DOMICILIO | UBICACIÓN | ALTURA m | DAP cm | DIÁMETRO DE COPA m | ESTRUCTURA | CONDICIÓN GENERAL | ESPECTATIVA DE VIDA (AÑOS) | PRESENCIA DE OTROS ÁRBOLES 10cm | OTROS VALORES | INTERFERENCIAS | TRATAMIENTO | OBSERVACIONES Y RECOMENDACIONES |
|---|---|---|---|---|---|---|---|---|---|---|---|---|---|---|
| 8 | LAUREL DE LA INCHAFRA/Inchafra | | Banqueta | 10 | 45 | 9 | Buena | Buena | 21 a 40 años | De 5 a 19 | Sociocultural | Cabeza eléctrica | podar | Árbol con ramas bajas que interfieren con paso peatonal, algunas ramas débilmente unidas. SUAC 2109211086340 |

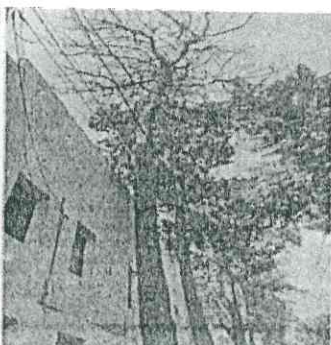
Árbol 10

| 10 | LAURELIA | Barqueta | 10 | 45 | 9 | Buena | Buena | 21 años | De 5 a 15 | Sociocultural | Colado eléctrico | Poda | Árbol con ramas bajas que interfieren con paso peatonal, algunas ramas debilmente unidas, existe una solicitud con SUAC-2109211086340 |

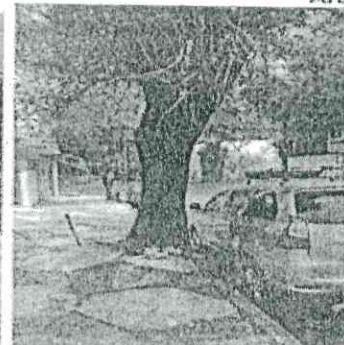
Árbol 11

| 11 | LAURELIA | Barqueta | 11 | 60 | 10 | Buena | Buena | 21 años | De 5 a 19 | Sociocultural | Colado eléctrico | Poda | Árbol con rama codominante corteza incluida, algunas de sus ramas obstruyen luminaria. |

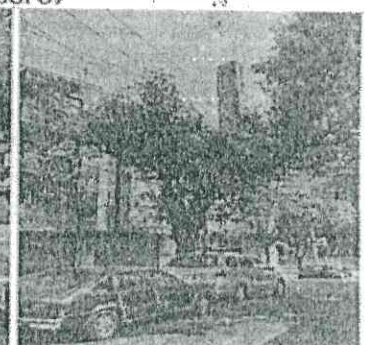
Árbol 12

| 12 | LAURELIA | Barqueta | 12 | 80 | 10 | Buena | Buena | 21 años | De 5 a 15 | Sociocultural | Colado eléctrico | Poda | Árbol con rama codominante corteza incluida, algunas de sus ramas obstruyen luminaria. |

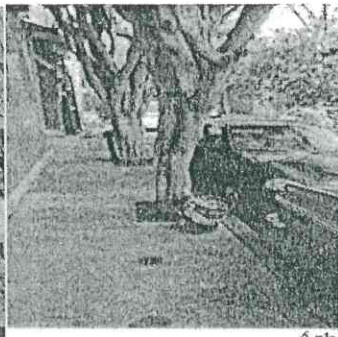
Árbol 13

| 13 | LAURELIA | Barqueta | 13 | 60 | 9 | Buena | Buena | 21 años | De 5 a 19 | Sociocultural | Colado eléctrico | Poda | Árbol con rama codominante corteza incluida, algunas de sus ramas obstruyen luminaria. |

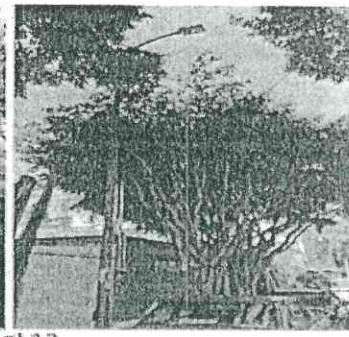
Árbol 14

| 14 | ANILITZEL | Barqueta | 14 | 120 | 15 | Buena | Buena | 21 años | De 5 a 19 | Sociocultural | Colado eléctrico | Poda | Árbol con rama codominante corteza incluida, algunas de sus ramas obstruyen luminaria, ramas muertas debilmente unidas proyectadas a arroyo vehicular |

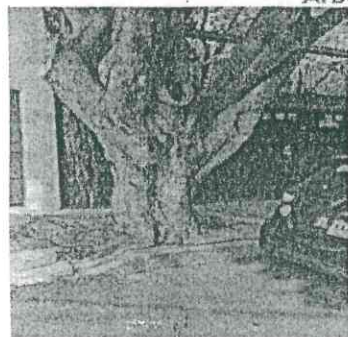
Árbol 15

| 15 | INAPAMONA | Barqueta | 12 | 50 | 10 | Buena | Buena | 21 años | De 5 a 19 | Sociocultural | Colado eléctrico | Poda | Árbol con algunas ramas muertas debilmente unidas, algunas de estas interfieren con luminaria. |

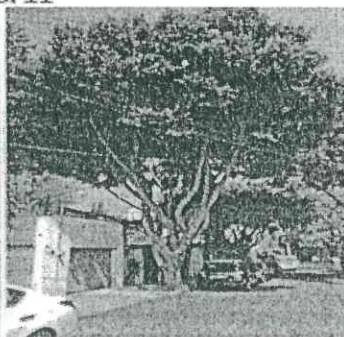
Árbol 16

| 16 | CEIRO BLANCO | Barqueta | 12 | 60 | 4 | Inapropiable | Muerto | 0 años | De 5 a 19 | | Colado eléctrico | Derribo | Árbol muerto en pie |

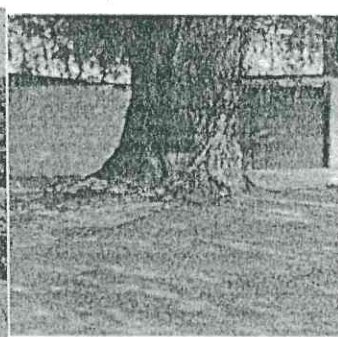
Árbol 17

| 17 | COLON ESPERANZA | Barqueta | 11 | 45 | 9 | Inapropiable | Derribado severo | De 5 a 20 años | De 5 a 19 | Estático | Calado de alta tensión | Poda | Árbol con ramas muertas, copa de árbol desbalanceada, ramas proyectadas a estacionamiento de predio privado, rama trepadora. |

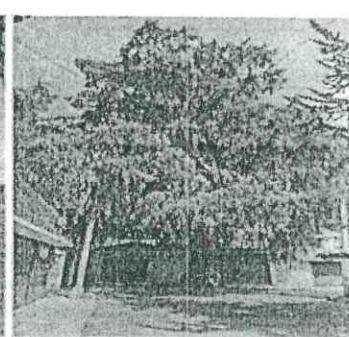
Árbol 18

| 18 | FRESNO TRINIDAD | Barqueta | 9 | 41 | 7 | Buena | Buena | 21 años | De 5 a 19 | Sociocultural | Sin interferencia | Poda | Árbol con muérdago nivel de infestación 1 |

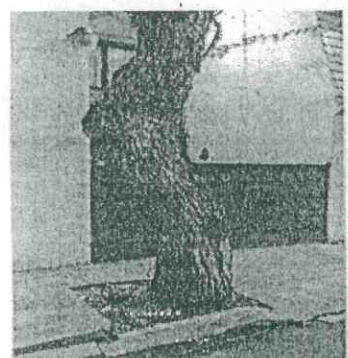
Árbol 19

| 19 | FRESNO TRINIDAD | Barqueta | 13 | 60 | 10 | Buena | Buena | 21 años | De 5 a 19 | Sociocultural | Colado eléctrico | Poda | Árbol con rama codominante corteza incluida, rama trepadora, algunas de sus ramas interfieren con paso peatonal. |
